# 神奈川県逗子市のがけ崩れをふまえた急傾斜地(がけ地)の点検を行う際のポイント

## ◆がけ崩れの概要

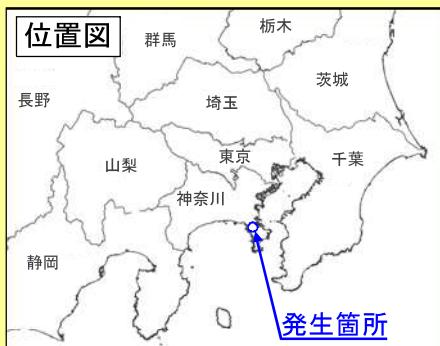
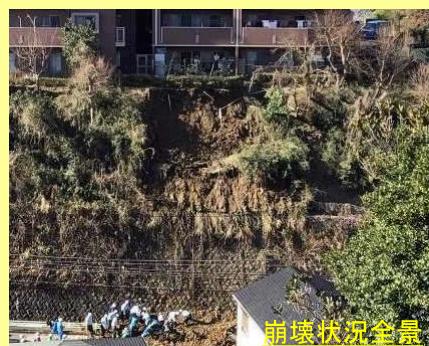
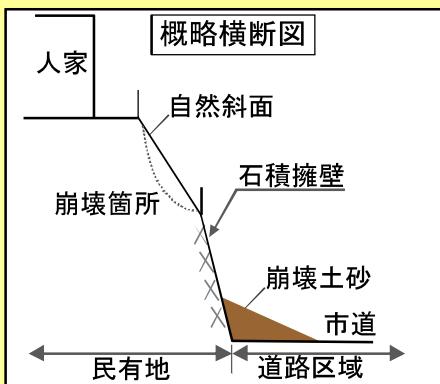
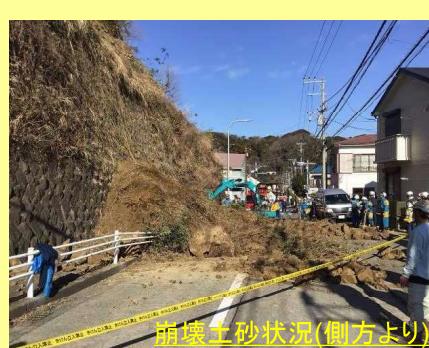
崩壊規模：幅8～9m、長さ8m、深さ1m程度

- 風化した凝灰岩（ぎょうかいがん：火山灰が固まった岩石）が崩落したものと考えられる。
- 植生が貧弱であるうえ、地表温度の変化や風の影響を受けやすく乾燥・湿潤を繰り返し受け易いなどの悪条件が重なったものと推察される。

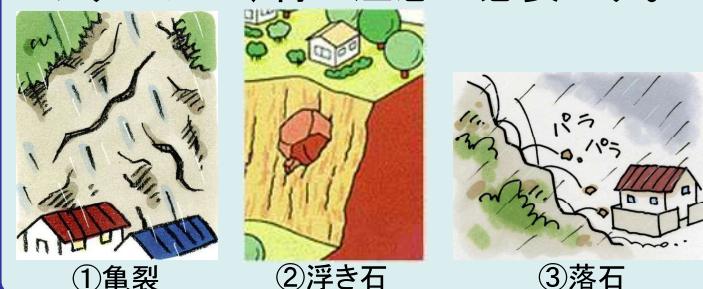
点検時に、①斜面に亀裂や、②浮き石、③落石がある場合は、風化の進行により斜面が不安定になっている可能性があるため注意が必要です。

※植生が貧弱な場合には、風化が進みやすいため、特に注意が必要です。

変状が見られる場合

市町村等に連絡
