平成29年度 通学路危険箇所合同点検

対策一覧表

平成30年3月時点

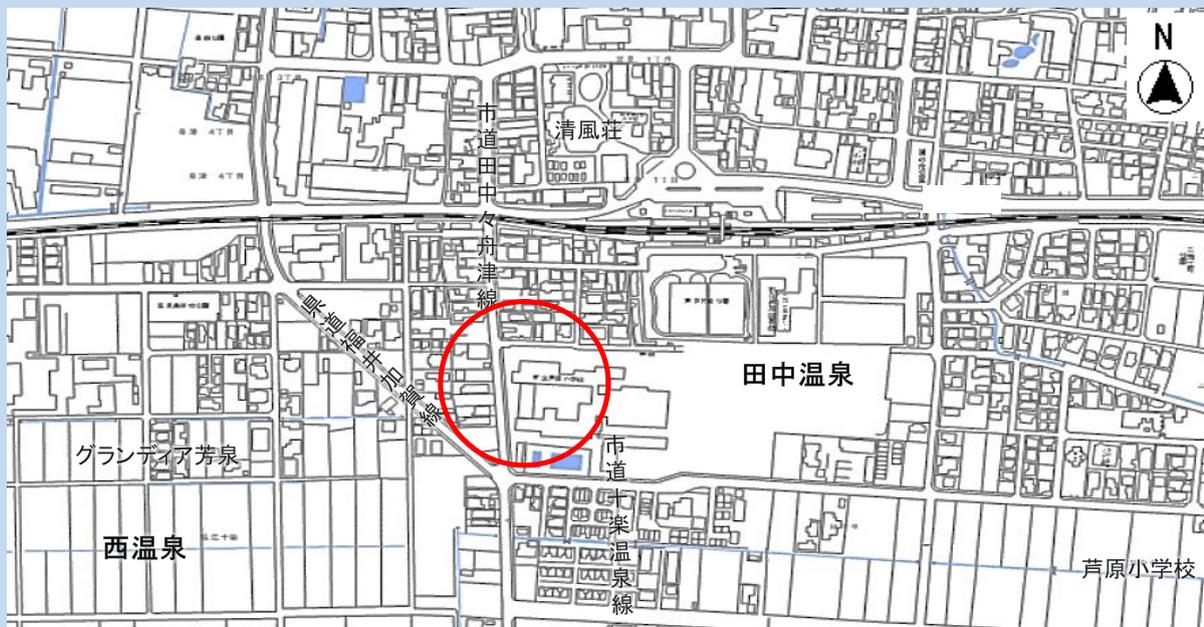
通学区域	芦原小学校、芦原中学校
箇所名	芦原小学校交差点付近
路線名	市道田中々舟津線
行政区	田中温泉

- ・路肩幅がほとんどないため歩道を自転車が利用しているが、歩道そのものでこぼこがひどく、何人かの生徒が自転車でこけている。

- ・様子を見て補修検討

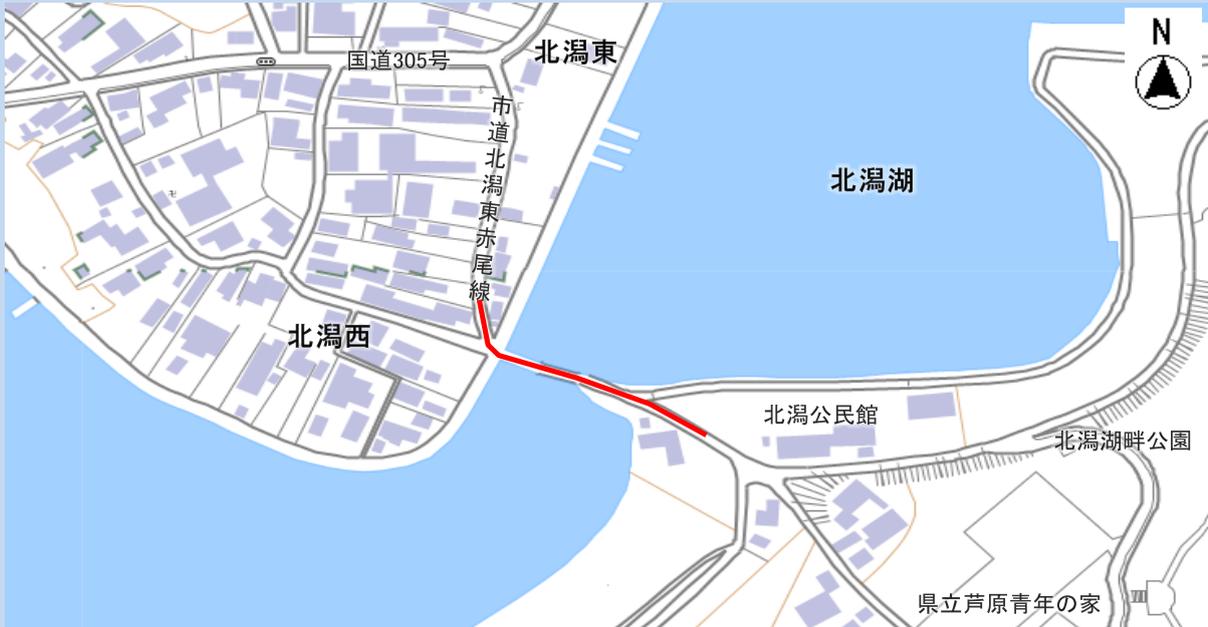
通学区域	北潟小学校
箇所名	昭和橋付近
路線名	市道北潟東赤尾線
行政区	北潟西

歩道がない上、幅が狭い(幅員約5.7m)。通行車両も多いので危険

外側線の引き直し(市建設課)(H30～)

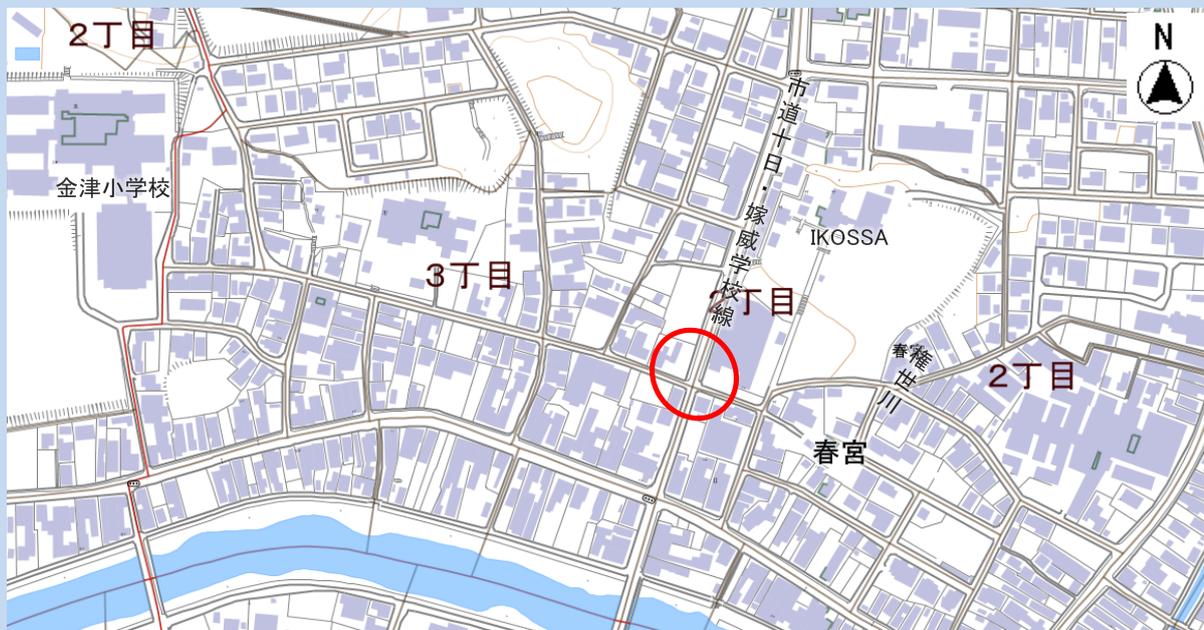
通学区域	金津小学校
箇所名	IKOSSA前
路線名	市道十日・嫁威線
行政区	春宮二丁目

交通量が多く、横断時に危険

注意喚起(市教育委員会)(H30～)

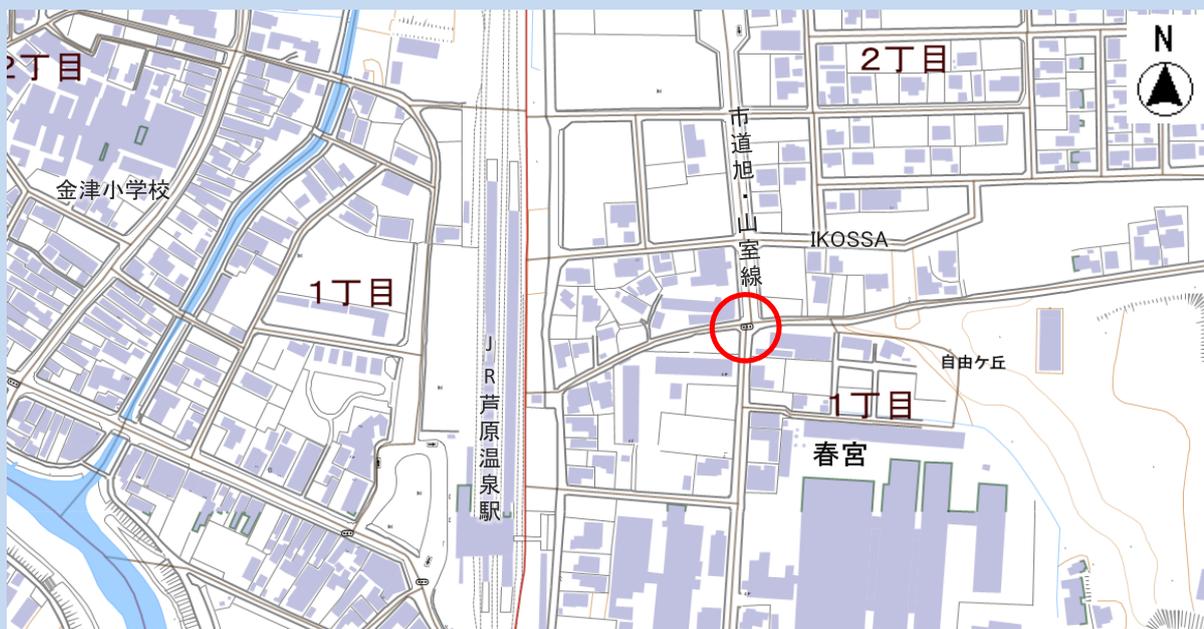
通学区域	金津小学校
箇所名	JR芦原温泉駅裏 点滅信号交差点
路線名	市道旭・山室線
行政区	自由ヶ丘一丁目

登校時の交通量が非常に多く、横断が危険。

停止線を引き直し(市建設課)(H30～)

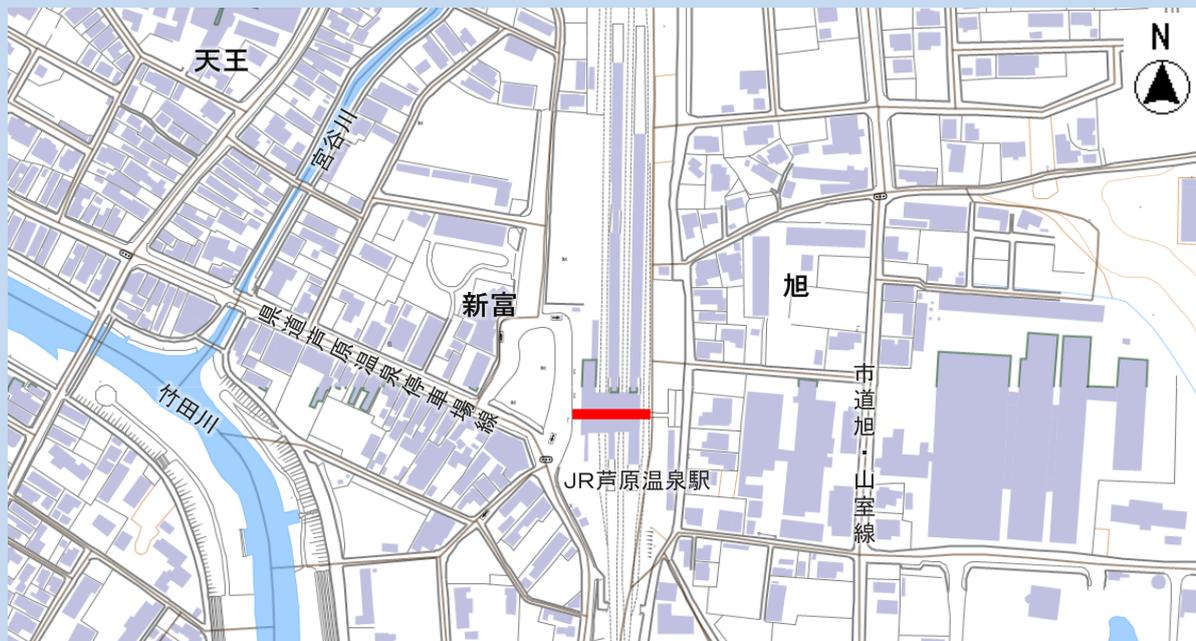
通学区域	金津小学校
箇所名	JR芦原温泉駅付近
路線名	
行政区	旭、新富

JR芦原温泉駅自由通路の幅員が狭く、駅利用者の交通量が多い。

幅員を確保した市道の整備(市新幹線まちづくり課)(H28～)

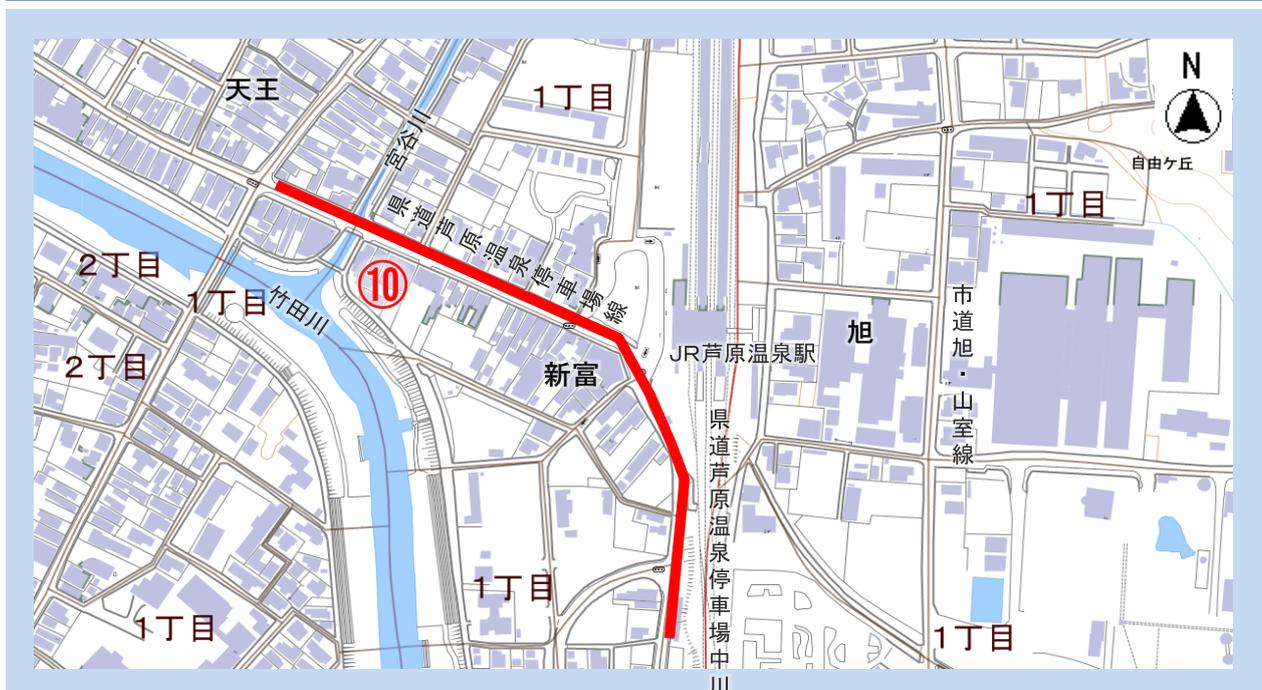
通学区域	金津小学校
箇所名	JR芦原温泉駅前通り
路線名	県道芦原温泉停車場線、県道芦原温泉停車場中川線
行政区	新富

県道芦原温泉停車場線の歩道幅員(W=2.7m内W=0.9mが植栽帯)が十分でなく、また、歩道内の街路樹の根により歩道舗装面が隆起し、通行が危険である。県道芦原温泉停車場中川線については、東側の片側歩道しかなく、歩道幅員(W=1.2~1.6m)が十分でない。

歩道幅員を確保した県道の改良(県)(H29~)

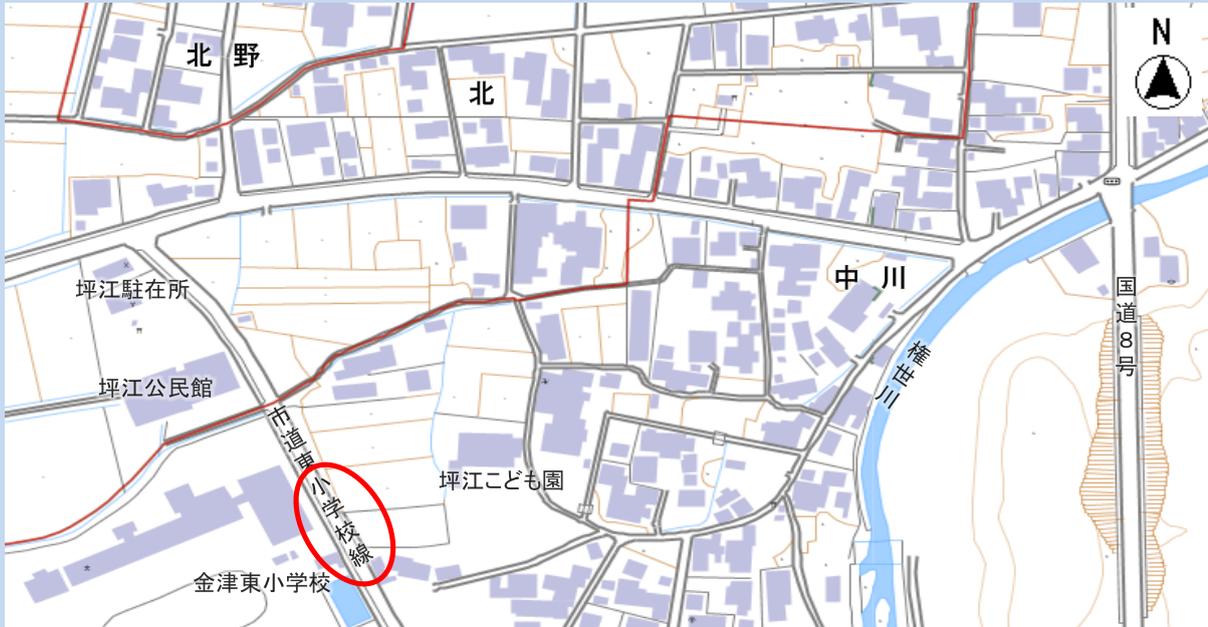
通学区域	金津東小学校
箇所名	金津東小学校付近
路線名	市道東小学校線
行政区	中川

除雪時に歩道を破損しており、歩行時に危険

歩道縁石及び側溝蓋の補修(H30～)
