通学区域	芦原小学校
箇所名	京福バス坂井営業所付近 国影交差点 あわら警察署～二面温泉区間
路線名	農免芦原北部線 県道芦原丸岡線
行政区	国影 井江葎、国影、新成、二面

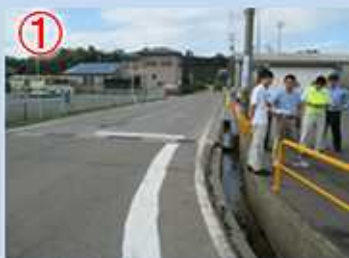
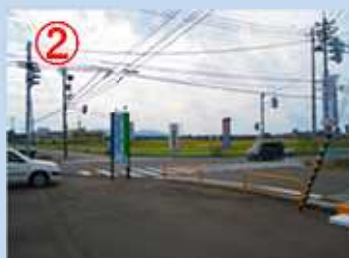
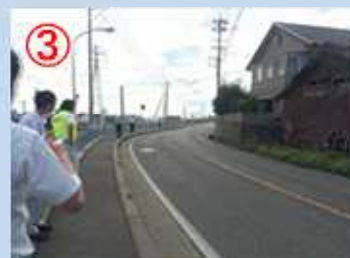
写真

- 歩道が整備されていないうえ、側溝に蓋がない。
- 歩行者専用信号が設置されていない。
- 横断歩道の幅員が狭く、交通量が多いうえ、カーブにより見通しが悪い。

- 通学路の変更(市教育委員会)(H27～)
- 歩行者用信号機の設置(警察)(H27対策済)
- 通学路の変更(市教育委員会)(H27～) 歩道の拡幅(県)(H27～)

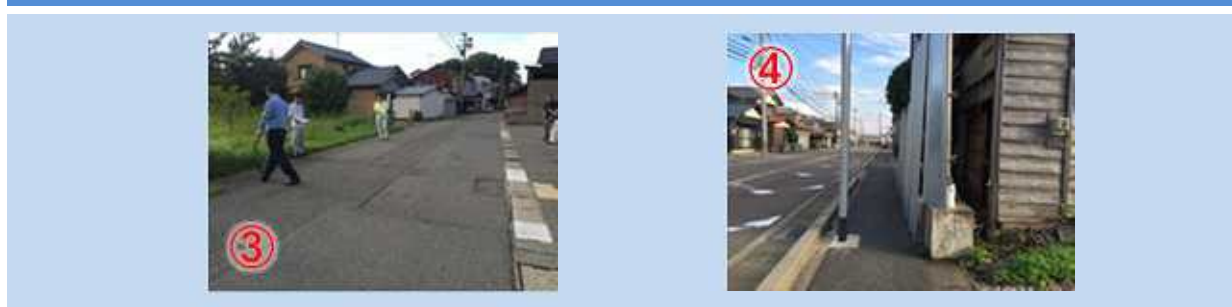
写真

道幅が狭いうえ交通量が多いにも関わらず、歩道がない。
 廃屋を覆う障壁により、歩道が狭い。

外側線の設置(市建設課)(H27対策済)
 空き家対策(市総務課)(保留)

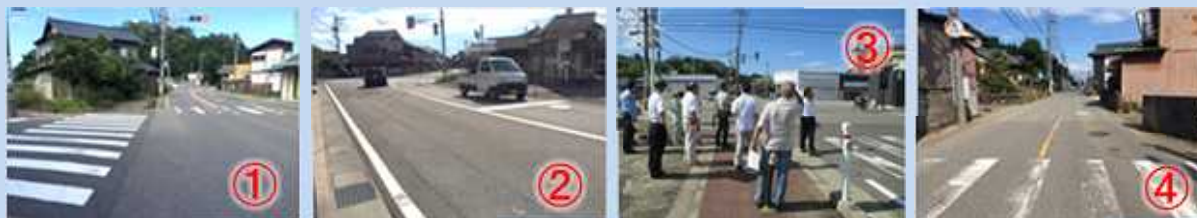
写真

交通量が多いにも関わらず、カーブや家屋があって見通しが悪い。

交通量が多いにも関わらず、歩道がない。

交通量が多いうえ、朝はマナーの悪い自動車が多い。

交通量が多いにも関わらず道路が狭く、一部歩道がない。

塀の撤去等(地権者)(H27~)

自転車通行帯の設置(県)(保留)

横断歩道の白線の塗り直し(警察)(H27~)取締の強化(警察)(H27~)

保留

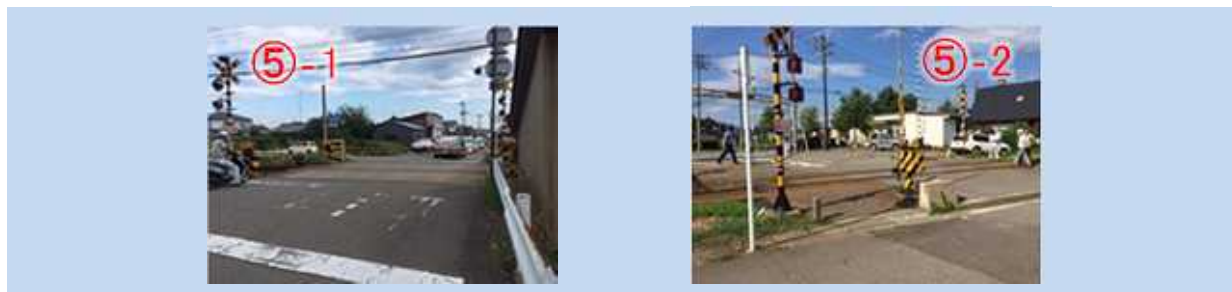
写真

交通量が多いうえ、急いで渡ろうとする自動車が多い。

横断歩道の一本化(警察)(H27~)
