あわら市 竹田川版 洪水ハザードマップ

計画規模版

約30年～150年に1度の大雨

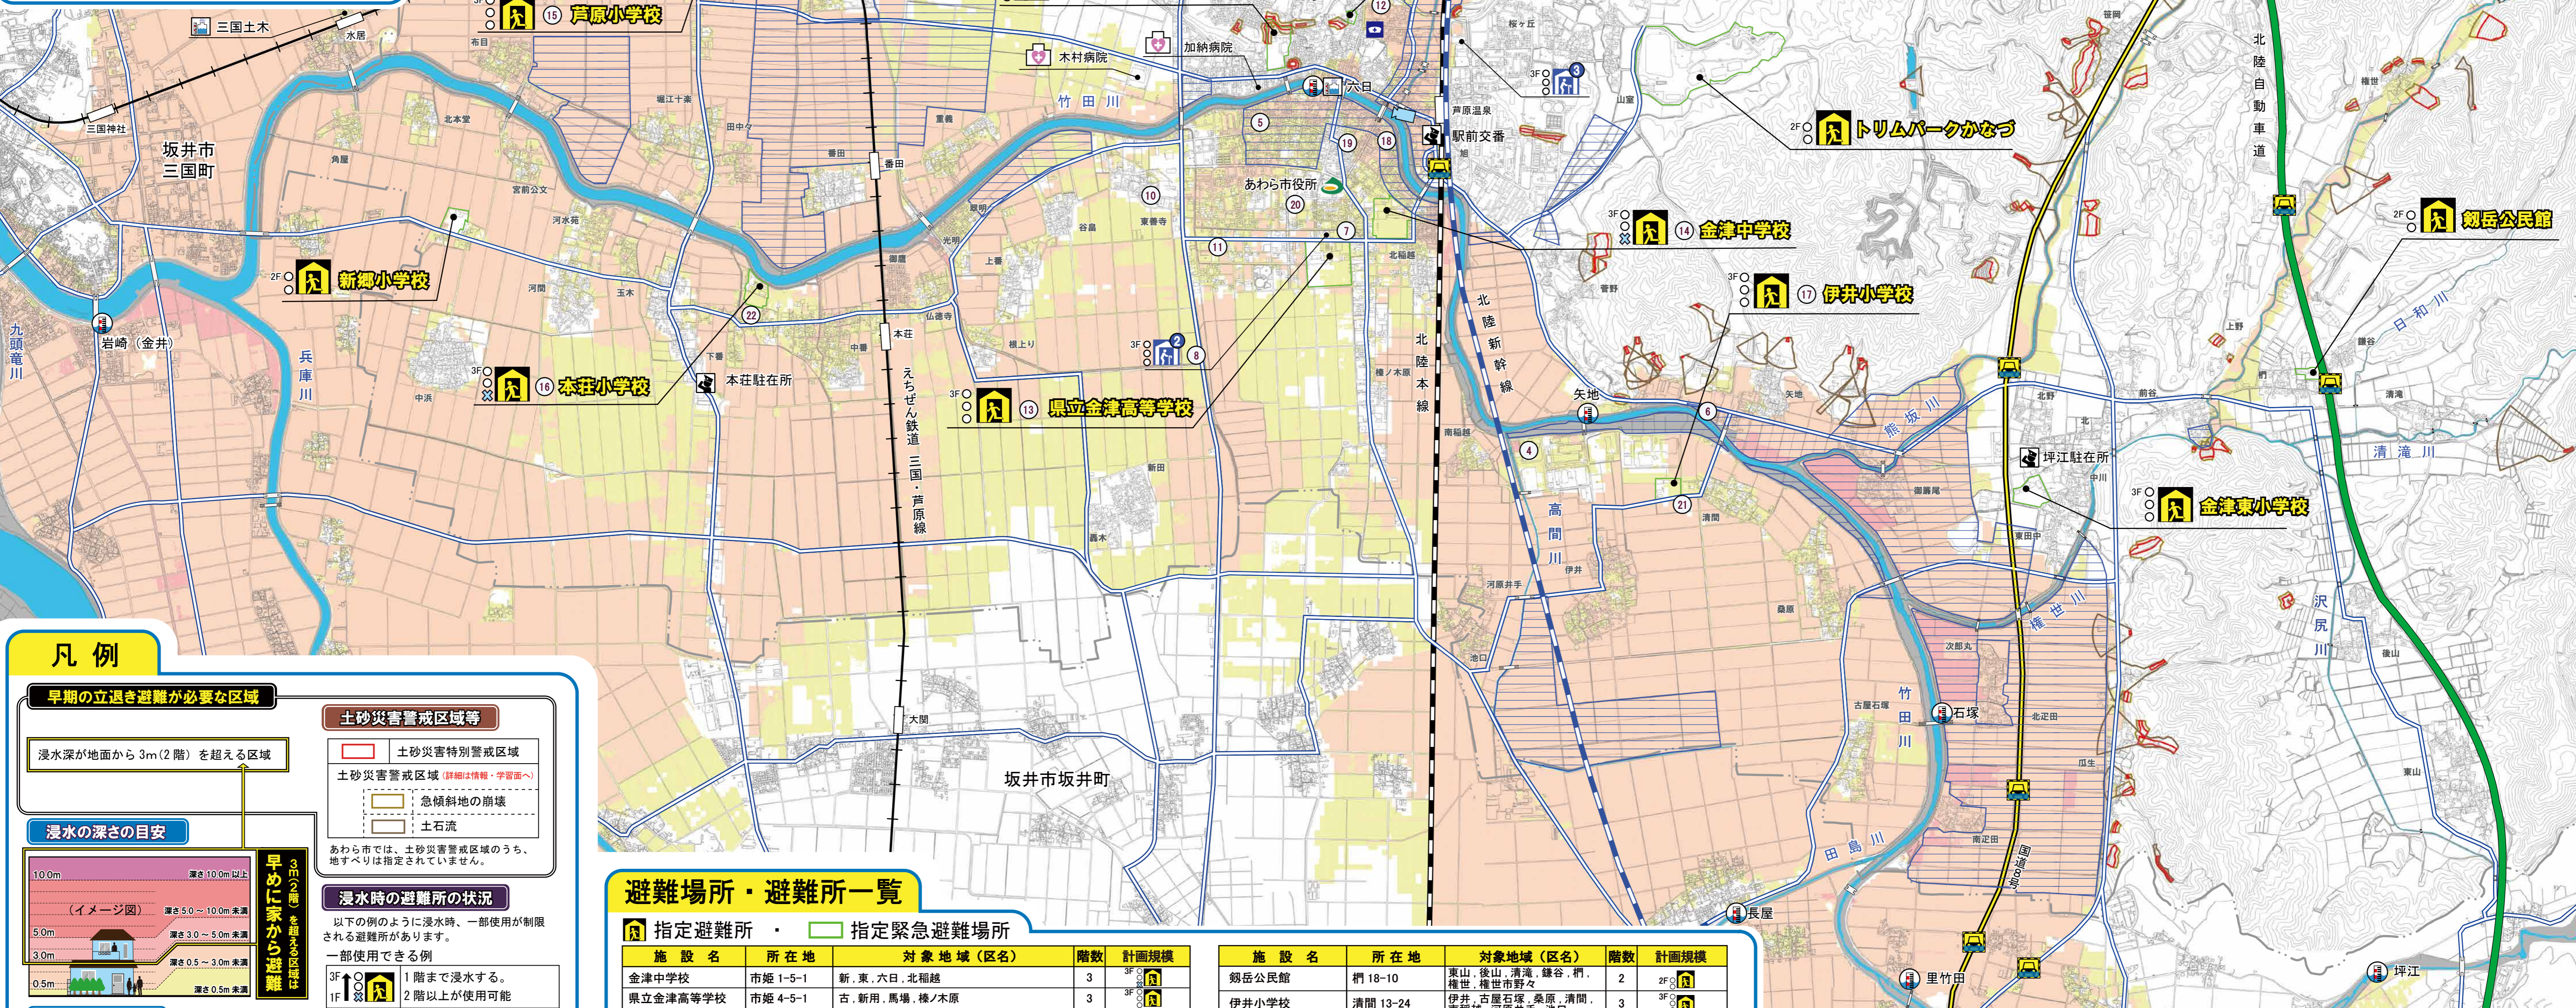
この地図【竹田川版】は、右表に示されている6河川が氾濫し、堤防を越えまたは、決壊させた場合に、想定される浸水被害(計画規模版)を地図に表示しています。緊急時に備えて、近隣の避難所を確認しておきましょう。

浸水の色がぬられていない場所でも、雨の降り方によっては、浸水する可能性がありますので危険を感じた場合は、速く避難して下さい。

早期の立退き避難が必要な区域

浸水深が地面から3m(2階)を超える区域

110.0m 浸水深110.0m以上
5.0m 浸水深5.0～10.0m未満
3.0m 浸水深3.0～5.0m未満
0.5m 浸水深0.5～3.0m未満
